**EXMO SR. DR. JUIZ DE DIREITO DA 33ª VARA CÍVEL
DO FORO CENTRAL CÍVEL DE SÃO PAULO, COMARCA DE SÃO
PAULO - SP**

Processo Digital nº: 1042549-09.2017.8.26.0100

LAUDO

LAUDO DE AVALIAÇÃO

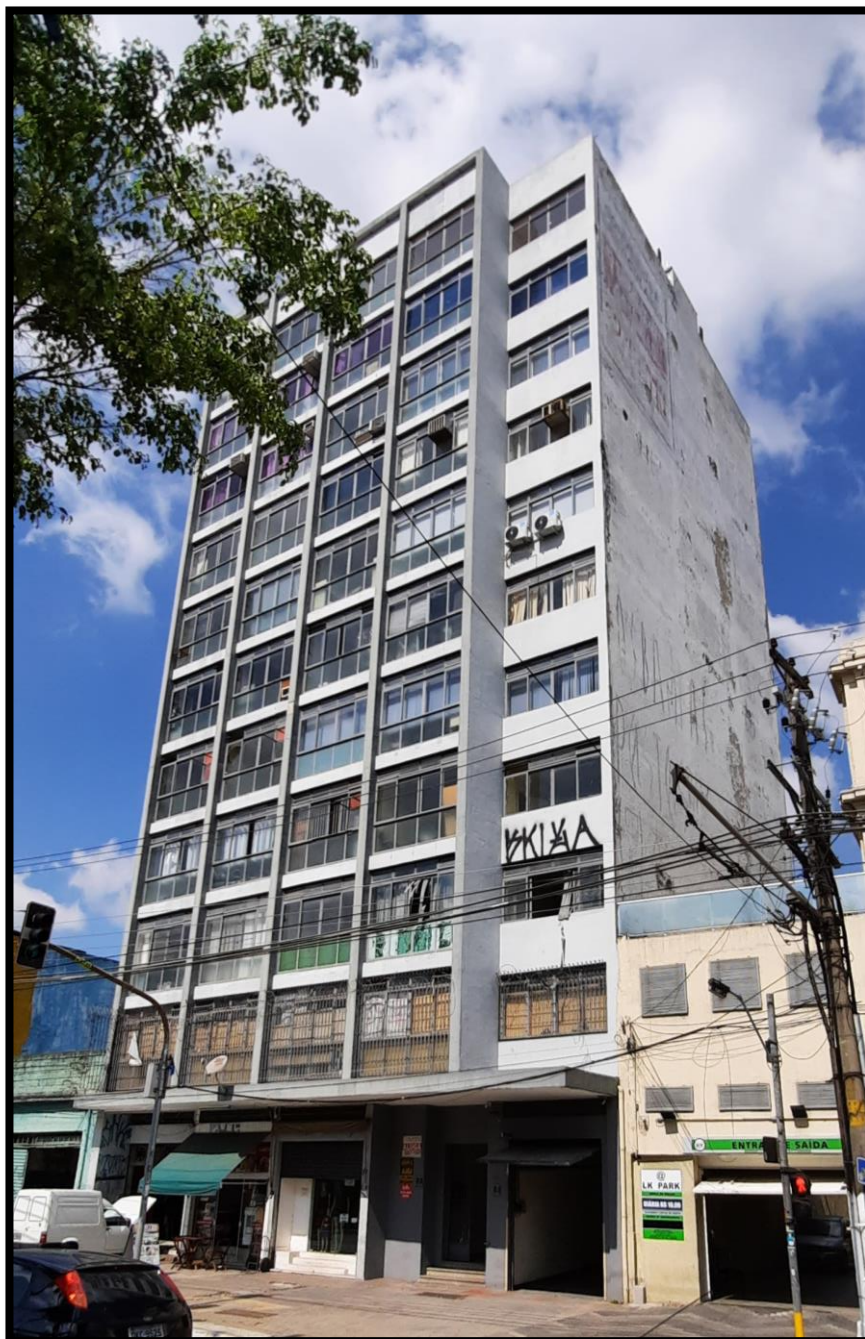
IMAGEM 1- VISTA FRONTAL DO EDIFÍCIO

Fachada/ Face frontal: com janelas de vidro e suporte de alumínio em aproximadamente 90% do espaço; revestida com massa fina e pintura à tinta látex; pintura em estado ruim de conservação; poucas janelas quebradas.
