Processo nº 1039461-89.2019.8.26.0100

LAUDO TÉCNICO DE AVALIAÇÃO

O presente trabalho visa estabelecer o valor mais provável, atual e à vista do imóvel sito à Rua Francisco Miquelina, nº 197, Edifício Comendador Cárdua, apartamento nº 1006, Bela Vista, São Paulo – SP, conforme determinado à fl. 114.

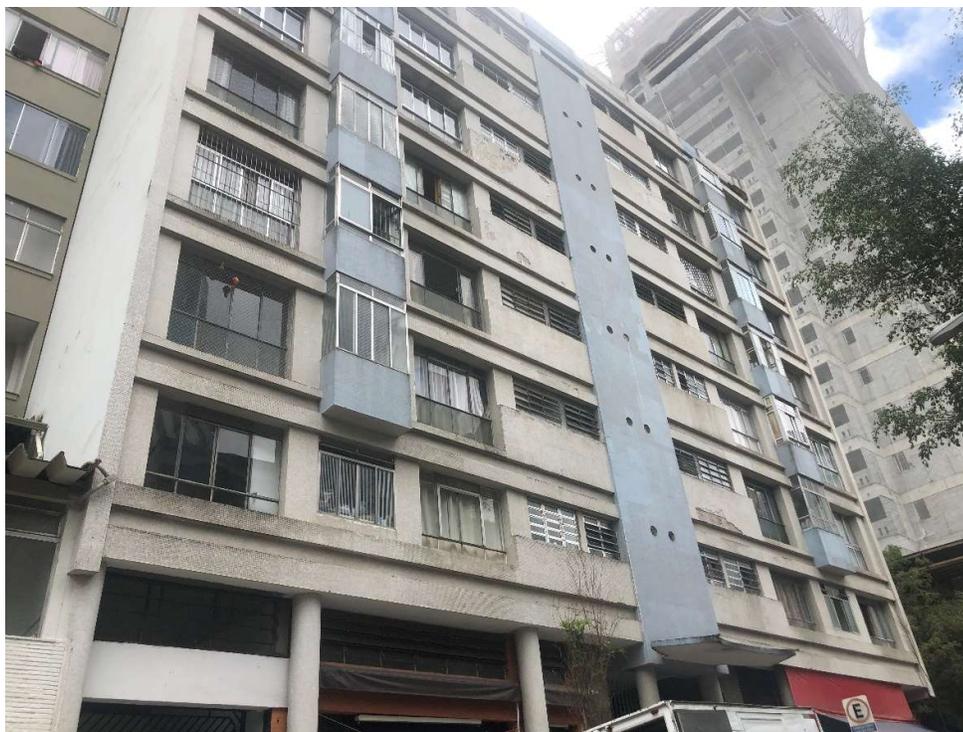
Foto 1: Fachada do Condomínio Edifício Comendador Córdia

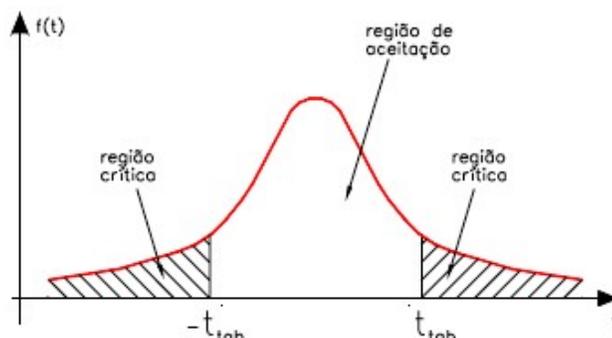
Os valores de “t” oriundos da função densidade, para probabilidades conhecidas, encontram-se na Tabela 4 em função do nível de significância adotado (que vai depender do grau de fundamentação que se queria atingir) e do número de graus de liberdade. O gráfico a seguir representa a função densidade de t-student.

Uma vez obtida a estatística “t-student”, pode-se calcular o intervalo de confiança pela expressão apresentada a seguir:
